## 1. ÁREA DE ESTUDIO

## 2. MECANICA DE SUELOS

El alcance del informe consiste en la caracterización geotécnica del suelo mediante un perfil estratigráfico y en los ensayos necesarios para permitir determinar sus características y/o propiedades para el diseño de pavimentación.

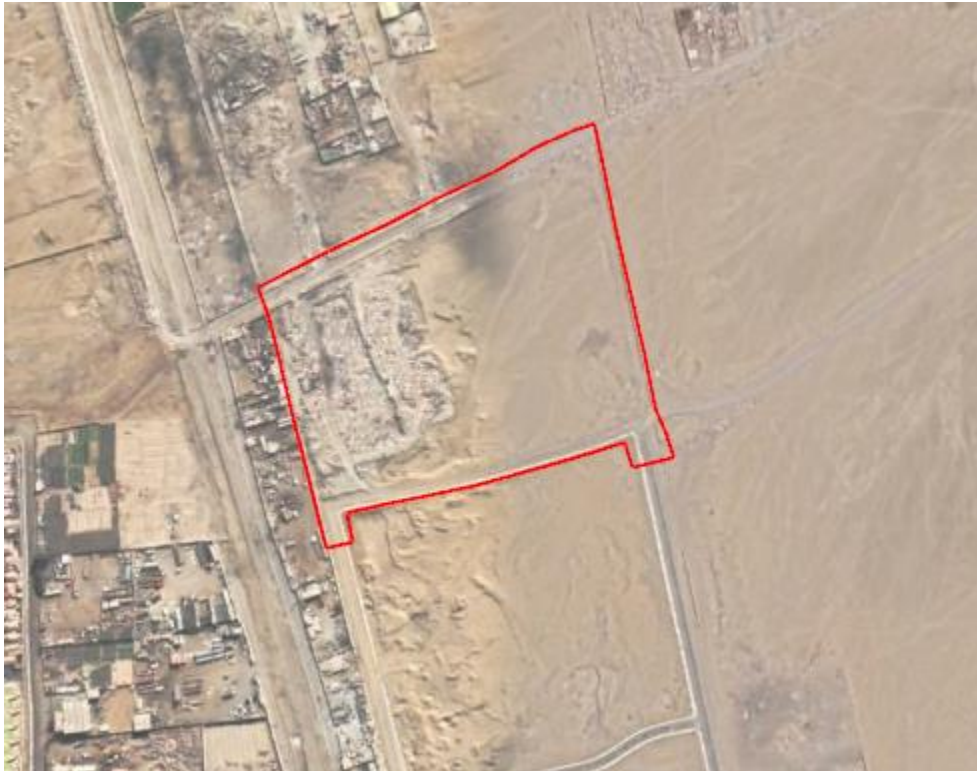
**Figura: Área estudio Terreno calle Uno Oriente**

El área de estudio es un terreno de 8 Hectáreas, ubicado en calle Uno Oriente en el sector de la Chimba Alto.

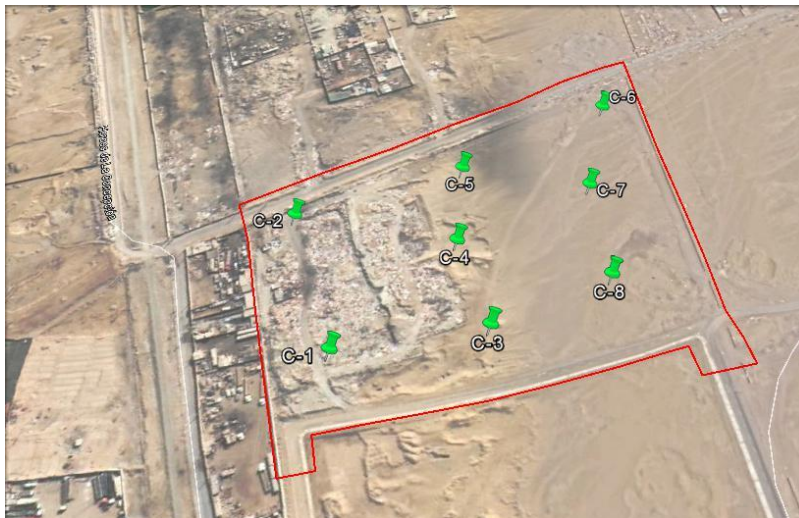
**Figura: Ubicación de calicatas**

La ubicación de las calicatas inspeccionadas se encuentra referenciada en la siguiente imagen.

Calicata	Este	Norte
C-1	358760.00 m E	7393913.00 m S
C-2	358720.00 m E	7394023.00 m S
C-3	358856.00 m E	7393929.00 m S
C-4	358831.00 m E	7393996.00 m S
C-5	358830.00 m E	7394062.00 m S
C-6	358927.00 m E	7394120.00 m S
C-7	358917.00 m E	7394042.00 m S
C-8	358930.00 m E	7393965.00 m S
